Talsperrensicherheit in Indonesien

Dam Safety Project Indonesia

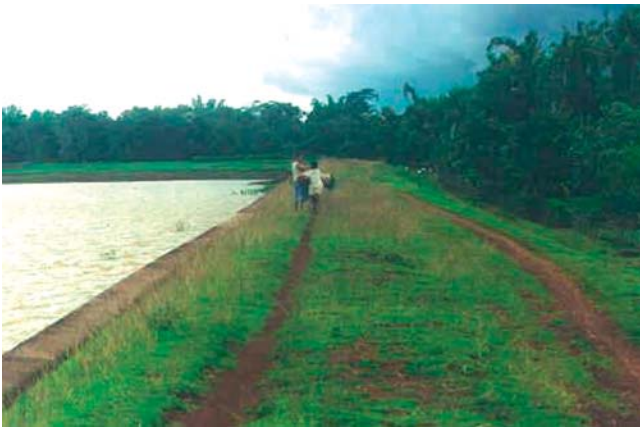
Bild 1: Der Delingan Damm vor der Sanierung
Picture 1: Delingan Dam before rehabilitation

Die Dammbetreiber berichteten, dass sich in der wasserseitigen Böschung wiederholt Sinklöcher bildeten und auf der luftseitigen Böschung durchnässte Stellen beobachtet wurden. Der Sicherheitszustand der Sperre gab Anlass zu hoher Sorge nachdem 1998 ein grösserer Rutsch erfolgte. Nach diesem Vorfall beschloss man, das Reservoir nur noch teilweise zu füllen und mit der Reparatur baldmöglichst zu beginnen. Man ging davon aus, dass Reservoirwasser entlang unbekannter Sickerwege einen Weg über die Dichtungszone des Dammes fand, und dass die angrenzende Steindrainage und der horizontale Drainagetepich teilweise verstopft waren. Auf Grund von Sondierresultaten schloss man zudem, dass alle Teile des Dammes Mängel aufwiesen. Die Sanierung bestand darin, Teile des Dammes und die vermutlich fehlerhaften internen Filter und Drainagen zu ersetzen. Der luftseitige Stützkörper wurde teilweise abgetragen, und für die Neuschüttung wurden bewährte Filterkriterien angewendet. Weiter wurde die bestehende Hochwasserentlastung umgebaut und ihre Kapazität erhöht. Auch die Fussdrainage wurde ersetzt und die ganze Länge der luftseitigen Böschung wurde mit Y-Drainagen versehen. Defekte Betonplatten auf der wasserseitigen Böschung wurden repariert oder ersetzt und der Damm wurde neu instrumentiert.

The dam operators were reporting that sinkholes had formed in the upstream face on several occasions and that wet areas were observed on the downstream slope of the dam. The safety status of the dam was of high concern since a major slide occurred in 1998. Following this incident it was decided to operate the reservoir up to a limited elevation only and to proceed with the rehabilitation of the dam as soon as possible. It was assumed that reservoir water could find its way along unknown seepage paths over the sealing portion of the dam, and that both the adjacent stone drain as well as the horizontal drainage blanket was partially clogged. Based on investigation results, it was further concluded that all parts of the dam had deteriorated to some extent.

The rehabilitation consisted in replacing parts of the dam and the probably defected internal filters and drains. The downstream shoulder of the area to be reconstructed was removed partially and reconstructed observing accurate filter rules. Further the existing spillway was rehabilitated and its flood handling capacity increased. The toe drain was also reconstructed over the whole length of the dam and a Y-shaped drain system installed on the downstream slope. Deteriorated upstream slope protection slabs were repaired or replaced and adequate dam instrumentation provided. Pictures 1 to 4 show the dam and the spillway before and after rehabilitation.

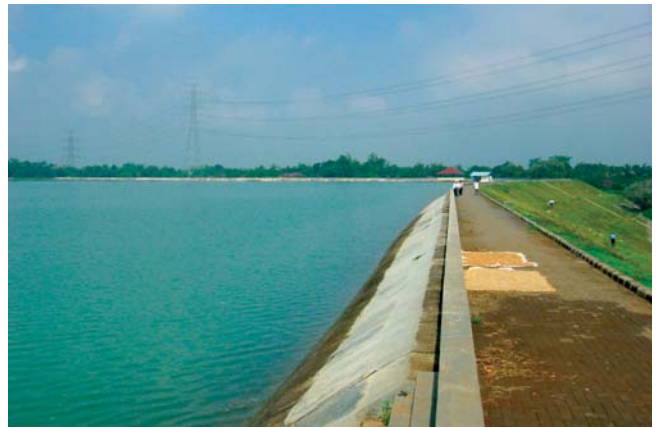
Bild 2: Der Delingan Damm nach der Sanierung
Picture 2: Delingan Dam after rehabilitation

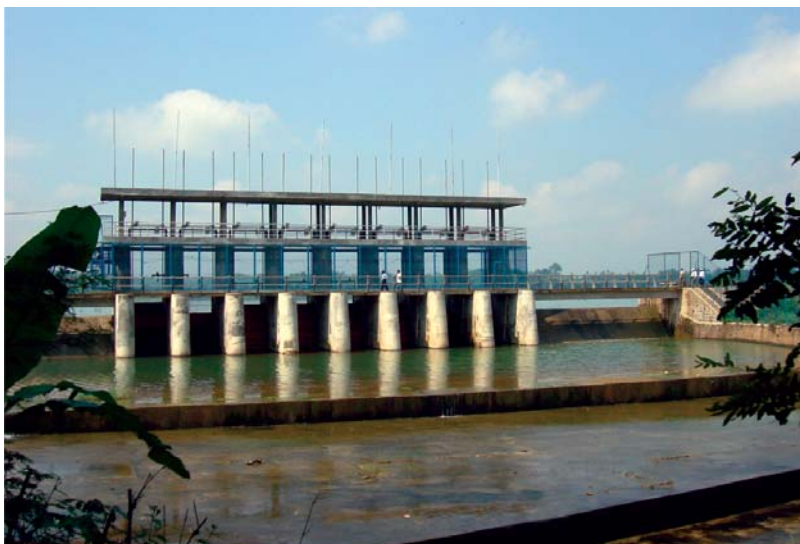
Bild 4: Delingan Hochwasserentlastung nach der Sanierung
Picture 4: Delingan Spillway after rehabilitation

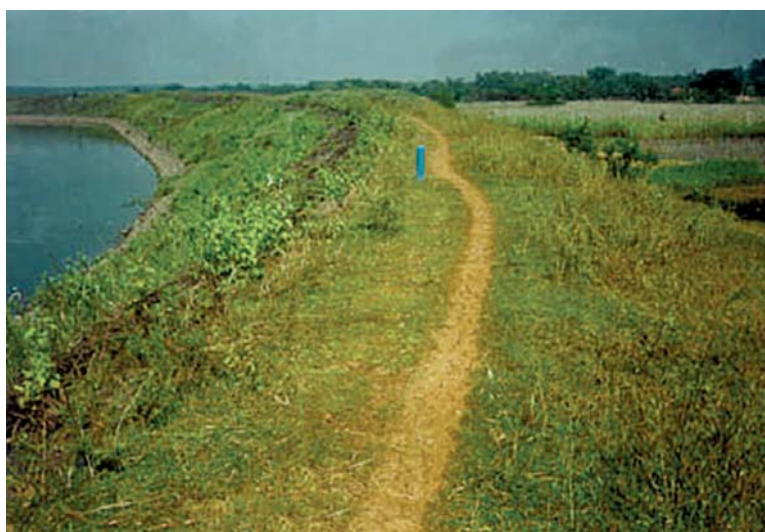
Bild 5: Der Lalung Damm vor der Sanierung
Picture 5: Lalung Dam before rehabilitation

Ein grosser und zahlreiche kleinere Rutsche ereigneten sich 1998 auf der luftseitigen Böschung und bei vollem Reservoir traten hier auch Durchsickerungen auf. Weiter wurden unterhalb des Dammes Wasserlöcher beobachtet. Anfangs 1999 in der Dammfundation und nahe am wasserseitigen Böschungsfuss ausgeführte geotechnische Untersuchungen zeigten unter der Gründungssohle eine sandige Kiesschicht, die durchlässiger als das Dammmaterial war und ein bevorzugter Sickerweg darstellte. Man entschied, auf die wasserseitige Böschung einen Dichtungsteppich einzubauen und ihn bis 45 m ins Becken hinein auszudehnen.

version channel from Delingan reservoir and for this reason no spillway is provided. The dam had suffered from aging and Picture 5 shows its deteriorated condition before rehabilitation.

A large slide and a number of small slips formed on the downstream shoulder in 1998 and leakage was also reported in that shoulder at full reservoir level. Further waterholes have been observed downstream of the dam. Geotechnical investigations carried out in the dam foundation and in the vicinity of the upstream toe of the dam in early 1999 evidenced the presence of a sandy gravel layer below the dam foundation level which was more permeable than the dam material itself indicating a preferential seepage path. It was decided to install an impermeable blanket on the upstream dam shoulder and to extend it towards the reservoir for 45 m.
