**Energie- und Umwelttechnik**

**Energy & Environmental Technology**

**Talsperrensicherheit in Indonesien**

**Dam Safety Project Indonesia**

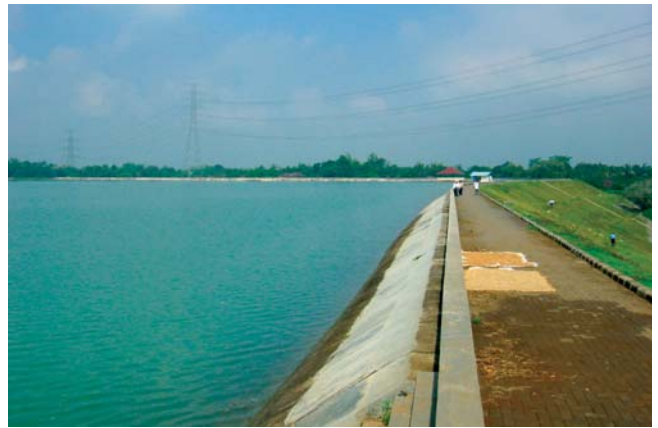
**Bild 2: Der Delingan Damm nach der Sanierung**  
**Picture 2: Delingan Dam after rehabilitation**

*The rehabilitation consisted in replacing parts of the dam and the probably defected internal filters and drains. The downstream shoulder of the area to be reconstructed was removed partially and reconstructed observing accurate filter rules. Further the existing spillway was rehabilitated and its flood handling capacity increased. The toe drain was also reconstructed over the whole length of the dam and a Y-shaped drain system installed on the downstream slope. Deteriorated upstream slope protection slabs were repaired or replaced and adequate dam instrumentation provided. Pictures 1 to 4 show the dam and the spillway before and after rehabilitation.*

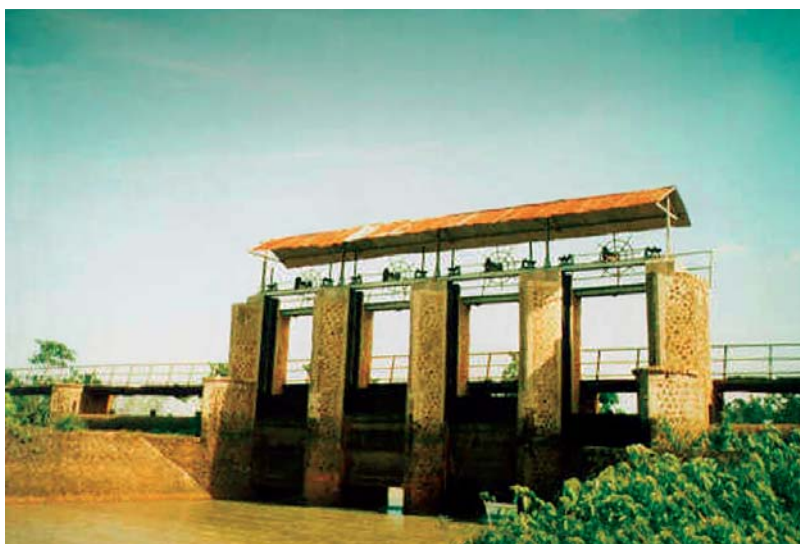
**Bild 3: Delingan Hochwasserentlastung vor der Sanierung**  
**Picture 3: Delingan Spillway before rehabilitation**

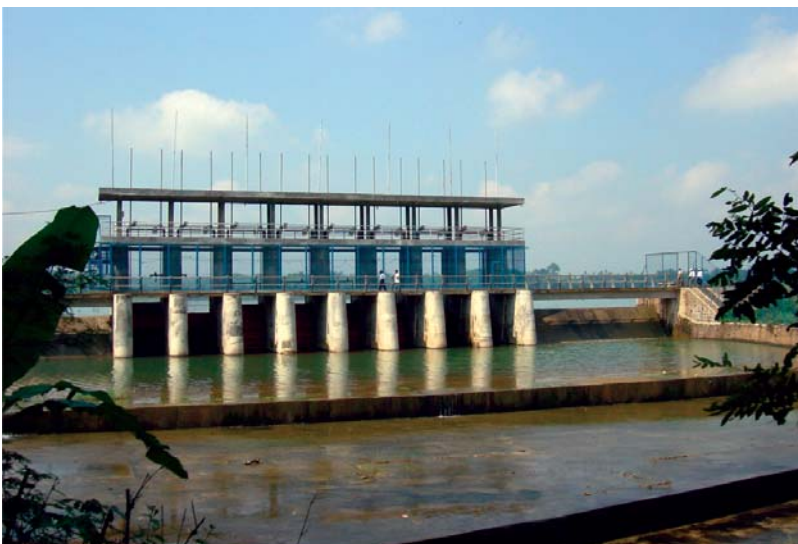
**Bild 4: Delingan Hochwasserentlastung nach der Sanierung**  
**Picture 4: Delingan Spillway after rehabilitation**

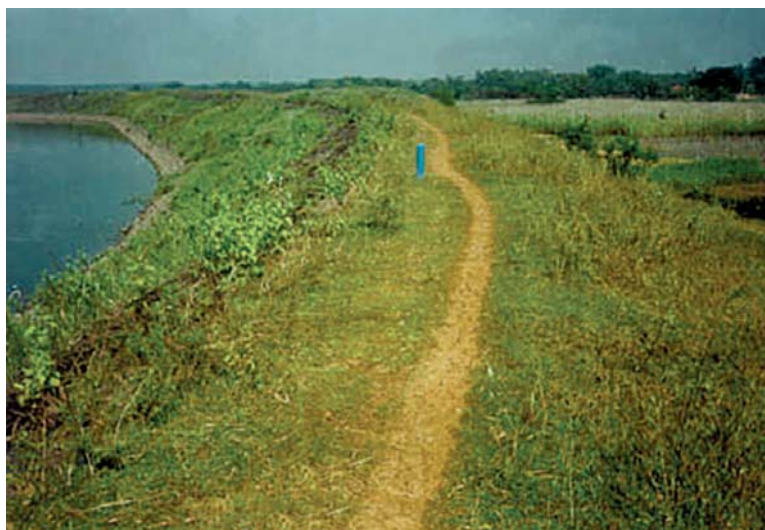
**Bild 5: Der Lalung Damm vor der Sanierung**  
**Picture 5: Lalung Dam before rehabilitation**

*version channel from Delingan reservoir and for this reason no spillway is provided. The dam had suffered from aging and Picture 5 shows its deteriorated condition before rehabilitation.*

*A large slide and a number of small slips formed on the downstream shoulder in 1998 and leakage was also reported in that shoulder at full reservoir level. Further waterholes have been observed downstream of the dam. Geotechnical investigations carried out in the dam foundation and in the vicinity of the upstream toe of the dam in early 1999 evidenced the presence of a sandy gravel layer below the dam foundation level which was more permeable than the dam material itself indicating a preferential seepage path. It was decided to install an impermeable blanket on the upstream dam shoulder and to extend it towards the reservoir for 45 m.*

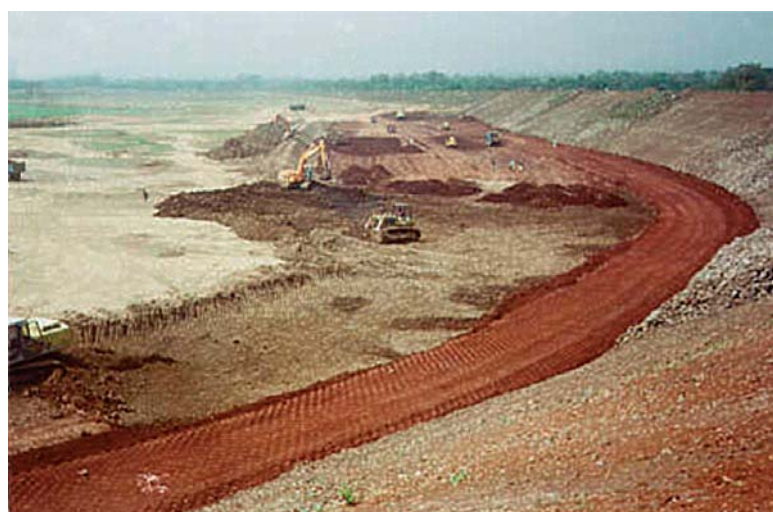
**Bild 6: Der Lalung Damm während der Sanierung**  
**Picture 6: Lalung Dam during rehabilitation**

Die Dammböschungen wurden bis auf das gesunde Material abgetragen und wieder auf das Sollprofil geschüttet. Der Dichtungsteppichtepich wurde im Böschungsbereich mit einem Filter und Riprap geschützt. Die luftseitige Böschung wurde abgeflacht und eine neue Fussdrainage und ein Y-Drainagesystem eingebaut. Weiter wurde die hydromechanische Ausrüstung ersetzt. Bild 6 zeigt die Ausführung der Erdarbeiten im wasserseitigen Bereich.

*The dam shoulders were stripped down to the sound embankment fill and the slopes reconstructed by backfilling to its designed shape. The slope portion of the upstream blanket was protected with a filter layer and riprap. The downstream shoulder was flattened and a new toe drain and a Y-drain system installed. Further, the hydromechanical equipment was replaced. Picture 6 shows the execution of the earth moving works in the upstream area.*

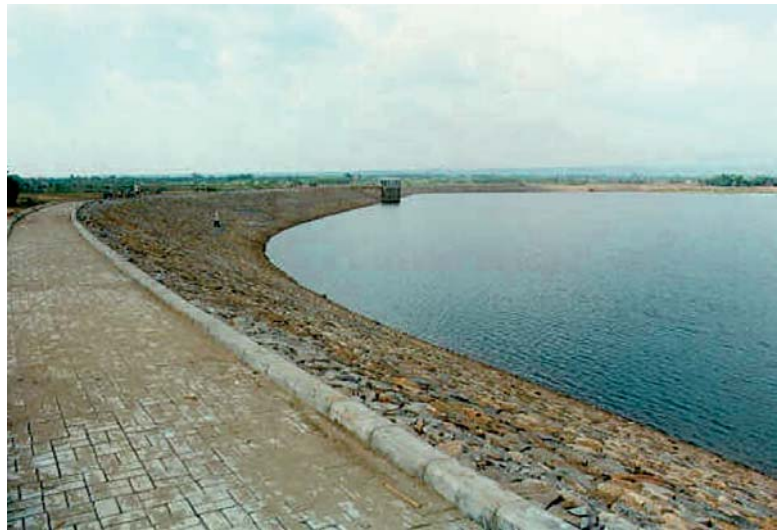
**Bild 7: Der Lalung Damm nach der Sanierung**  
**Picture 7: Lalung Dam after rehabilitation**

it is reported that the facility performs well. Picture 7 shows the dam after refilling of the reservoir in April 2001.

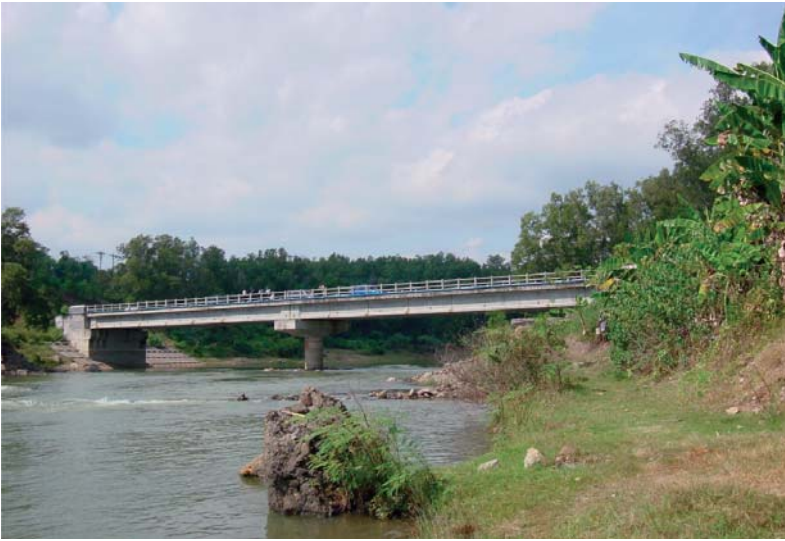
**Bild 8: Neue Wonogiri Brücke über den Bengawan Solo Fluss**  
**Picture 8: New Wonogiri Bridge over the Bengawan Solo River**

In many countries vandalism and other intentionally performed destruction of installations on dams has become a serious problem in the past years. This is also the case for Indonesia and such vandalism was frequent on the Wonogiri dam in Central Java. It is located in the Bengawan Solo river basin and dams up water for power generation and irrigation. The spillway gates and parts of the instrumentation were particularly aimed by these deplorable activities and their operability in an emergency case was at risk. It was decided to build a new bridge downstream of the dam including the necessary access roads in order to connect the two valley-sides and thus avoid further public traffic over the dam

für die Verbindung der Talseiten unterhalb des Dammes eine neue Brücke samt Zufahrtsstrassen zu bauen, um so den öffentlichen Verkehr von der Dammkrone fernzuhalten. Die Brücke, Bild 8, wurde mit Unterstützung von Colenco & Associates durch lokale Ingenieure und Unternehmer in der Rekordzeit von sechs Monaten geplant und gebaut.

crest. The bridge, Picture 8, was designed and built with assistance by Colenco & Associates by local Consultants and Contractors in a six months record time.
